**Názov a kód výzvy: Zníženie energetickej náročnosti verejných budov, OPKZP-PO4-SC431-2021-68**

## 1. „MATERSKÁ ŠKOLA SEVER – ZVÝŠENIE ENERGETICKEJ HOSPODÁRNOSTI BUDOVY, k.ú. Galanta, parc. č. 346/155“

#### **POSÚDENIE STATICKÝCH PORÚCH**

### **MATERSKÁ ŠKOLA SEVER - SYSTÉMOVÉ PORUCHY OBVODOVÉHO PLÁŠŤA BUDOVY**

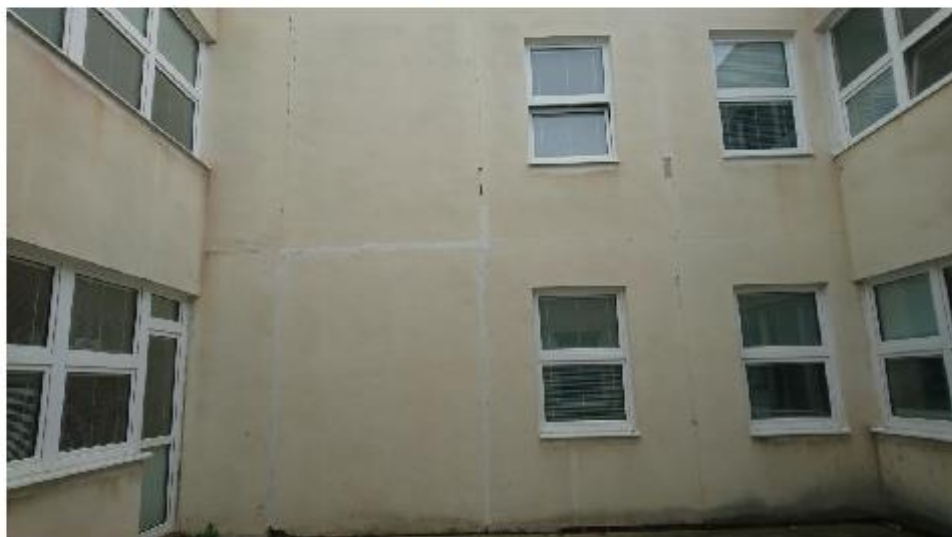
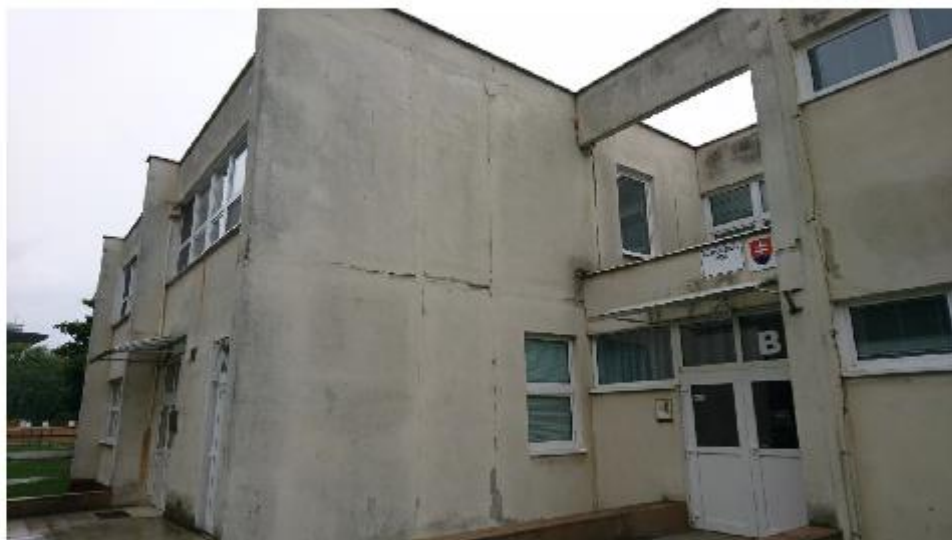
Riešená problematika sa týka najmä systémovej poruchy obvodového plášťa objektu. Objavili sa trhliny medzi prvkami obvodového plášťa, čo spôsobuje zatekanie dažďovej vody. Zatekanie spôsobuje koróziu oceľových konzol, spínacích ťahadiel a výstuže. Vid. foto:

Podľa prieskumu skutkového stavu sa extrémne rozšírilo vypadávanie špárovacej hmoty medzi jednotlivými panelmi obvodového plášťa. Pórobetónový dielec už časom degraduje, čo neprispieva k trvanlivosti nového špárovania, ktoré aplikácia je tým pádom iba dočasná a nerieši komplexne tento problém.

Obvodový plášť zo spínaných pórobetónových dielcov vykazuje trhliny medzi jednotlivými prvkami.

*Súčasný stav obvodového plášťa je havarijný a preto nevyhovujúci. Je potrebné čo najskôr realizovať etapu č.1. Pre odstránenie systémovej poruchy obvodového plášťa objektu je ale nutné okamžite realizovať celoplošné zateplenie obvodového plášťa a strechy.*

- vyčistenie špár
- odstránenie zdegradovaného pórobetónu v špárach
- naniesenie novej špárovacej hmoty Den Braven
- oprava vnútorných povrchov obvodového plášťa

- ošetrovanie výstuže
- oprava povrchu maltou na pórobetón
- celoplošné zateplenie obvodového plášťa
- celoplošné zateplenie strešného plášťa
- oprava vnútorných povrchov obvodového a strešného plášťa

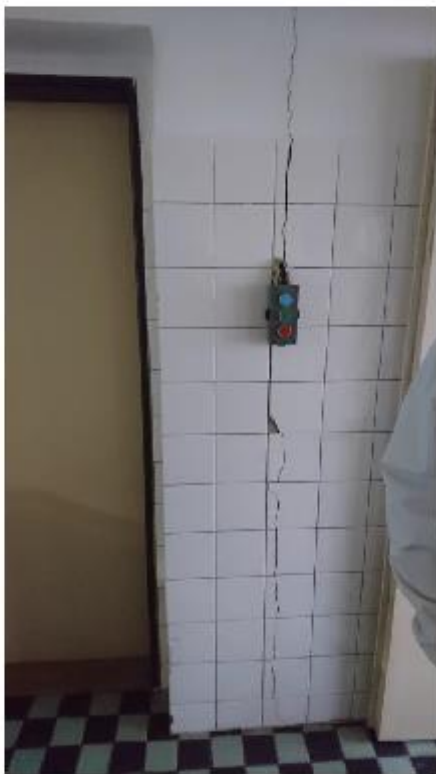
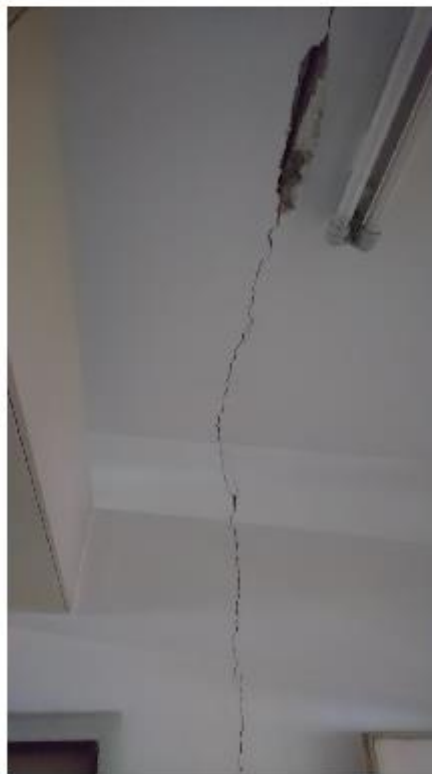
Trhliny sú viditeľné aj z interiérovej časti. To napovedá že systémová porucha obvodového plášťa je kritická a je potrebné okamžite realizovať opatrenia na zastavenie degradácie panelov. Podľa skutkového stavu interiéru dochádza k pokračovaniu trhlín aj medzi strešnými panelmi. Viď. foto:

Skeletový systém budovy nevykazuje trhliny ani poruchy, preto predpokladáme že základové konštrukcie budovy spĺňajú požiadavky na prenos zaťaženia do terénu.
